## Prüfbericht

# Hotel INNdependence – Mainz

## Ausgabe für Menschen mit einer Sehbehinderung und blinde Menschen

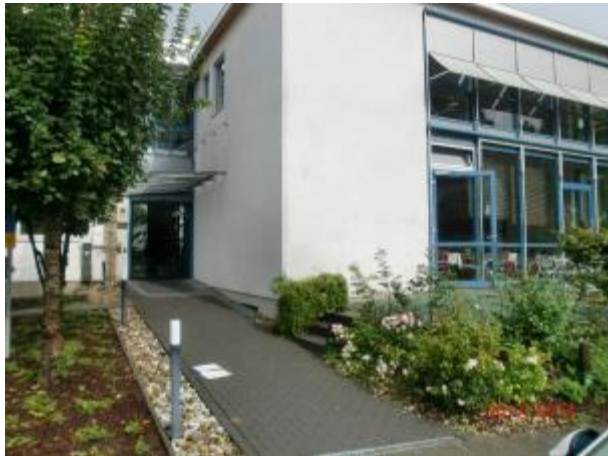
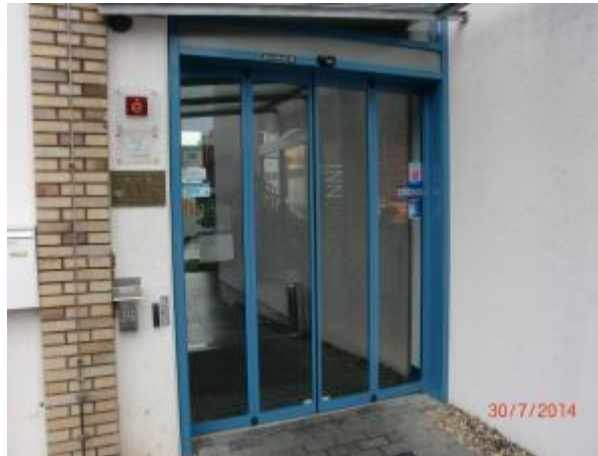
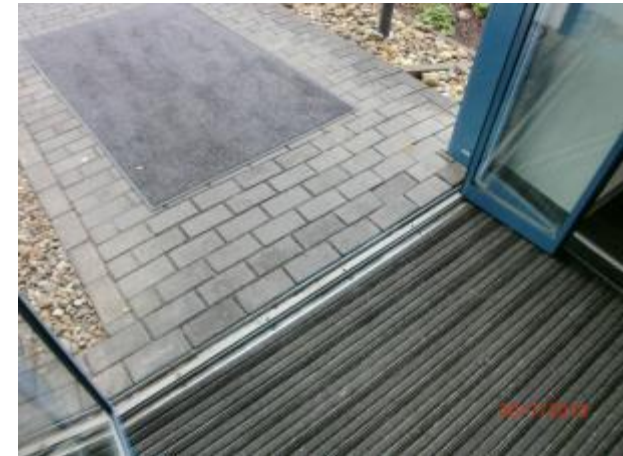
## Eingang und Rezeption vom Hotel INNdependence Mainz

| <b>Weg vom Parkplatz zum Eingang</b> | | | | | | <b>IST-Zustand</b> |
| Es muss eine gut sichtbare Gehwegbegrenzung vorhanden sein. (z.B. Rasenkantensteine) | S1,S2 | ✓ | ✓ | ✓ | ✓ | ja |
| Es müssen Leitstreifen als Bodenindikatoren vorhanden sein. | B2 | | | | - | nein |
| Der Eingangsbereich ist farblich kontrastiert zur Umgebung. | S2 | | - | | | nein |

| Die Wand muss als Orientierungsleitlinie genutzt werden können. | B2 | | | | - | nein |
| Leitstreifen müssen als Bodenindikatoren vorhanden sein. | S2,B2 | | - | | - | nein |
| Der Weg von der Eingangstür zum Schalter/Tresen, zur Kasse muss mit Leitstreifen als Bodenindikatoren gekennzeichnet sein. | B2 | | | | - | nein |

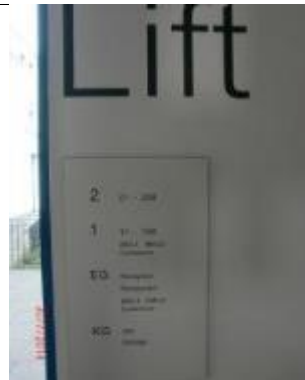
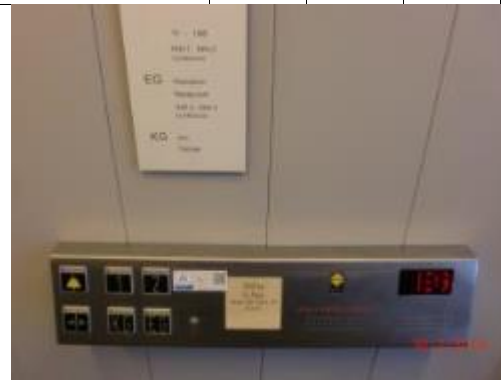
## Aufzug im INNdependence Mainz

| Der Aufzug muss blendfrei ausgeleuchtet sein. | S2 | | ✓ | | | ja |
| Die Bedienelemente bzw. die Beschilderung muss einen guten hell-dunkel Kontrast aufweisen. | S2 | | ✓ | | | ja |
| Die Bedienelemente bzw. die Beschilderung muss taktil erfassbar sein. | S1,S2,<br>B1,B2 | ✓ | ✓ | ✓ | ✓ | ja |
| Die Halteposition muss durch Sprache angesagt werden, oder die Etagennummern sind in der Türleibung oder im Türrahmen taktil erfassbar. | S1,S2,<br>B1,B2 | ✓ | ✓ | ✓ | ✓ | ja, angesagt |
| Wesentliche Informationen, deren Informationsgehalt über Zahlen-, Buchstaben- oder Piktogrammangaben hinausgehen, sind zusätzlich <b>taktil erfassbar</b> (z.B. Prismen- oder Reliefschrift) oder in <b>Brailleschrift</b> verfügbar. | B2 | | | | - | nein |
| Wesentliche Informationen, deren Informationsgehalt über Zahlen-, Buchstaben- oder Piktogrammangaben hinausgehen, sind <b>zusätzlich akustisch</b> abrufbar sein. | B2 | | | | - | nein |

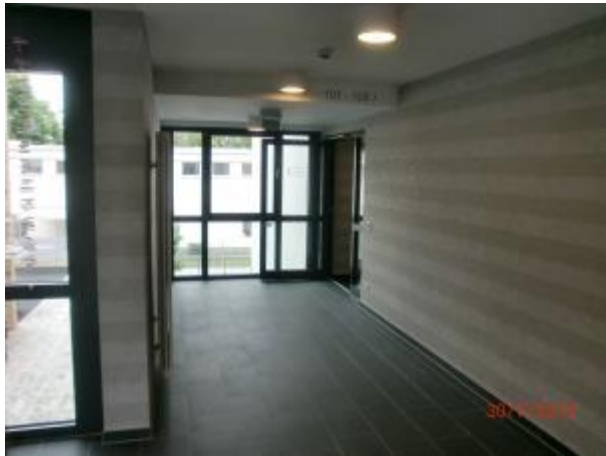
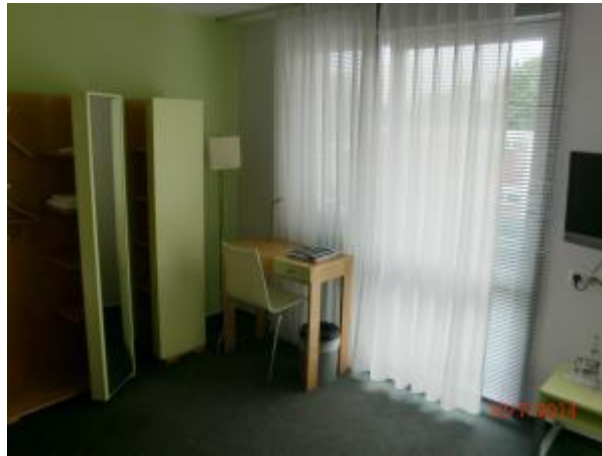
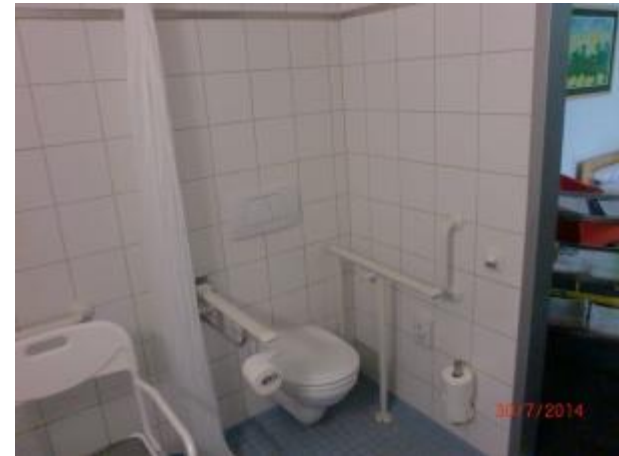
## barrierefrei konzipiertes Zimmer 16 im Hotel INNdependence Mainz

| Die Wand muss als Orientierungsleitlinie genutzt werden können. | B2 | | | | | ✓ | ja |
| Es müssen gut tastbare Orientierungshilfen im Fußboden vorhanden sein, oder andere bauliche Elemente können als Orientierung genutzt werden. | B1,B2 | | | - | | - | nein |
| Leitstreifen müssen als Bodenindikatoren vorhanden sein. | S2,B2 | | - | | | - | nein |

| Die Tür bzw. der Türrahmen muss farblich kontrastierend zur Umgebung abgesetzt sein. | S2 | | ✓ | | | ja |
| Ist das Zimmer hell und blendfrei gestaltet? | S2 | | ✓ | | | ja |

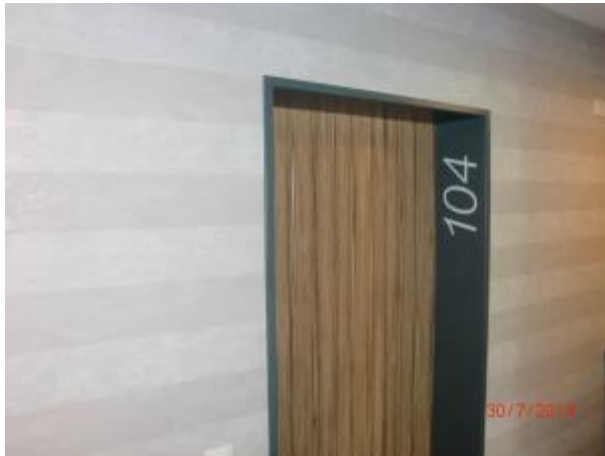
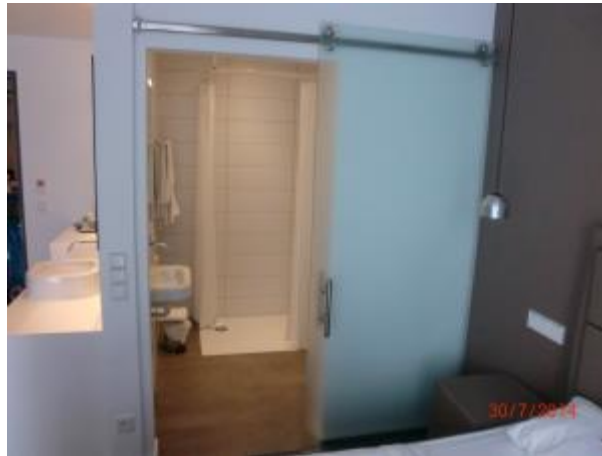
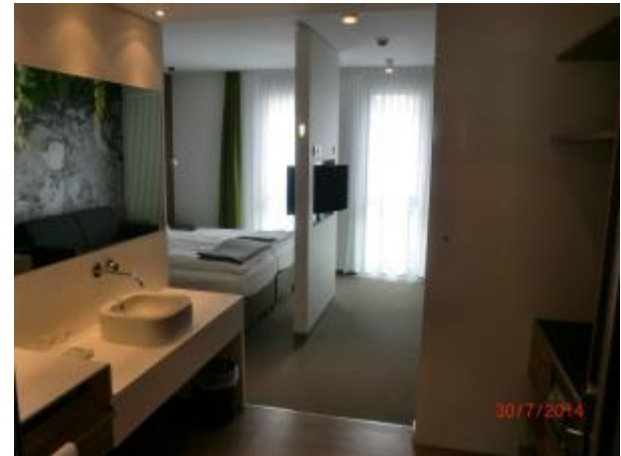
## Zimmer 104 im Hotel INNdependence Mainz

| Die Wand muss als Orientierungsleitlinie genutzt werden können. | B2 | | | | | ✓ | ja |
| Es müssen gut tastbare Orientierungshilfen im Fußboden vorhanden sein, oder andere bauliche Elemente können als Orientierung genutzt werden. | B1,B2 | | | - | | - | nein |
| Leitstreifen müssen als Bodenindikatoren vorhanden sein. | S2,B2 | | - | | | - | nein |

| Die Tür darf keine Karussell- oder Rotationstür sein. | S2,B2 | | ✓ | | ✓ | Schiebetür |
| Glastüren (ganz oder teilweise) müssen mit Sicherheitsmarkierungen gekennzeichnet sein. | S1,S2 | ✓ | ✓ | | | es handelt sich um eine<br>Michglastür |

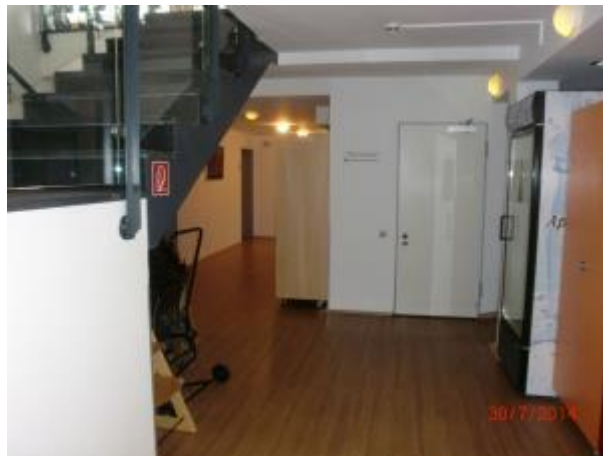
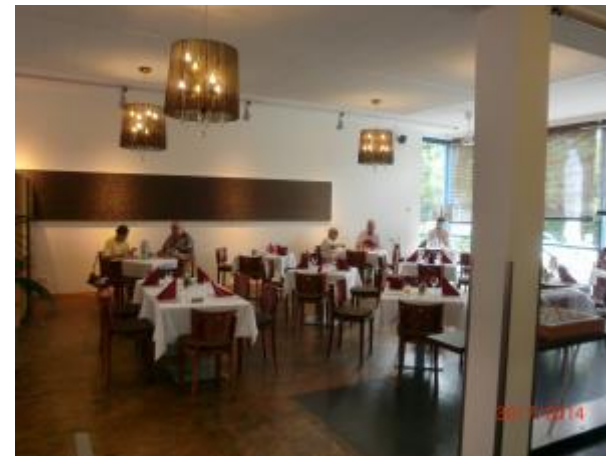
## Restaurant im Hotel INNdependence Mainz

| Die Wand muss als Orientierungsleitlinie genutzt werden können. | | B2 | | | | - | nein |
| Es müssen gut tastbare Orientierungshilfen im Fußboden vorhanden sein, oder andere bauliche Elemente können als Orientierung genutzt werden. | | B1,B2 | | | ✓ | ✓ | ja |
| Leitstreifen müssen als Bodenindikatoren vorhanden sein. | | S2,B2 | | - | | - | nein |

| Raum | | | | | |
|---|---|--|---|---|---|
| Die Schrift der Speisekarte muss schnörkellos und kontrastreich gestaltet sein. | S2 | | ✓ | | ja |
| Die Speisekarte muss in Brailleschrift bzw. auf einer barrierefreien Internetseite verfügbar sein. | B2 | | | - | nein |

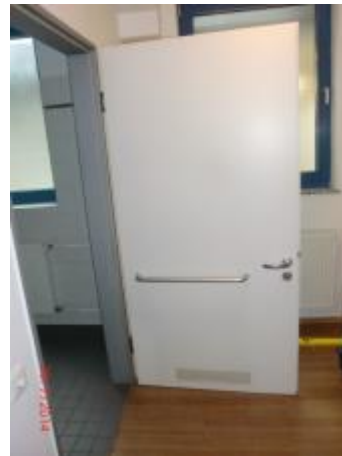
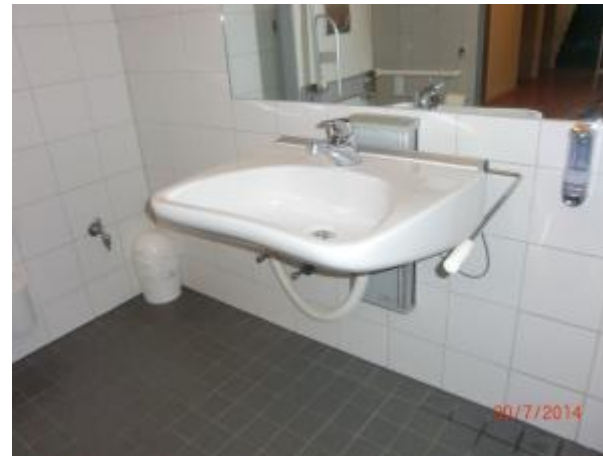
## WC für Menschen mit Behinderung (m/w) im KG im Hotel INNdependence Mainz

| <div>Barrierefreiheit<br/>geprüft</div> | | | | | | | |
| | | | - | - | - | | |
| Der Flur/Weg/Gang muss hell und blendfrei ausgeleuchtet sein. | | S2 | | - | | | nein |
| Der Flur/Weg/Gang muss farblich kontrastierend gestaltet sein. | | S2 | | - | | | nein |
| Es dürfen keine Hindernisse vorhanden sein, z.B. in den Weg ragende Gegenstände etc. | | S2,B2 | | - | | - | ja, Treppe |

| Eingang zum Sanitärraum | | | | | | IST-Zustand |
|---|---|--|---|--|---|---|
| Wesentliche Informationen, deren Informationsgehalt über Zahlen-, Buchstaben- oder Piktogrammangaben hinausgehen, sind zusätzlich <b>taktil erfassbar</b> (z.B. Prismen- oder Reliefschrift). | B2,S2 | | ✓ | | ✓ | ja |
| Wesentliche Informationen, deren Informationsgehalt über Zahlen-, Buchstaben- oder Piktogrammangaben hinausgehen, sind zusätzlich in <b>Brailleschrift</b> verfügbar. | B2 | | | | - | nein |

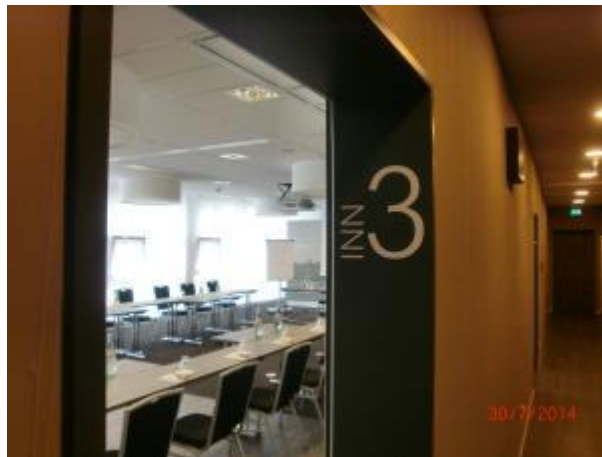
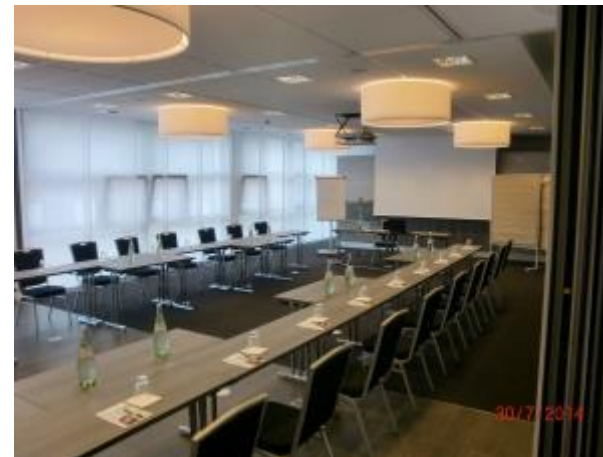
## Tagungsraum INN 34 im Hotel INNdependence Mainz

| Die Wand muss als Orientierungsleitlinie genutzt werden können. | B2 | | | | | ✓ | ja |

| Zwischen der Fußbodenstruktur und der angrenzenden Bodenstruktur muss ein visueller Kontrast bestehen. | S2 | | ✓ | | | ja |
| Es muss ein taktiler Kontrast zwischen der Fußbodenstruktur und der angrenzenden Bodenstruktur bestehen, oder die Wand kann als Leitlinie genutzt werden. | B2 | | | | ✓ | ja, die Wand kann genutzt werden |
| Es müssen gut tastbare Orientierungshilfen im Fußboden vorhanden sein. | B2 | | | | - | nein |
